## DELIMITATION DE ZONE HUMIDE

**Secteur Keraroche**  
**Parcelles section AR n°72, 255, 370, 529**  
**Impasse des Landiers / Rue de Toulcaden**  
**à LE TOUR-DU-PARC (56)**

*Octobre 2024 - 24V0646*

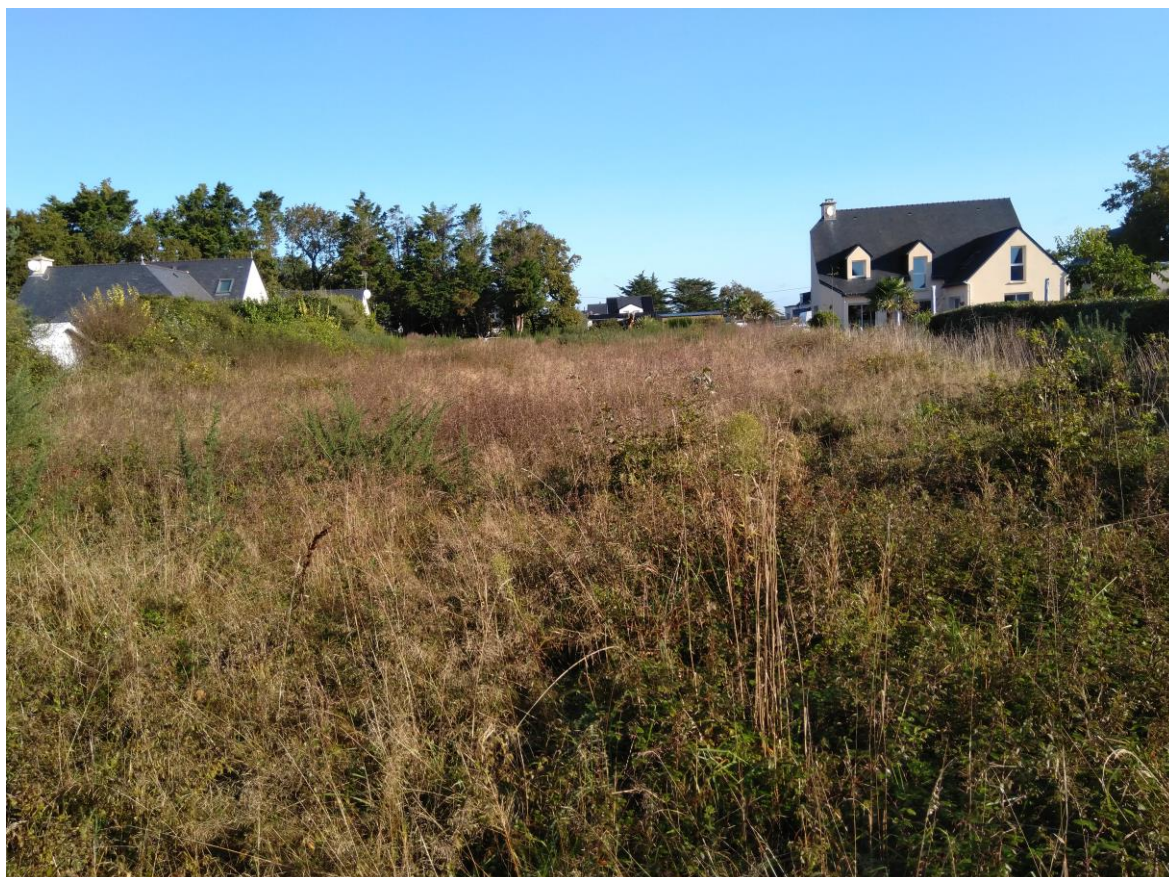
Le site d'étude correspond essentiellement à une prairie enclavée dans un tissu urbain résidentiel lâche. La pointe Nord-Ouest du site comprend le jardin entretenu d'une habitation.

*Partie Nord du site, vue depuis le Sud (octobre 2024)*

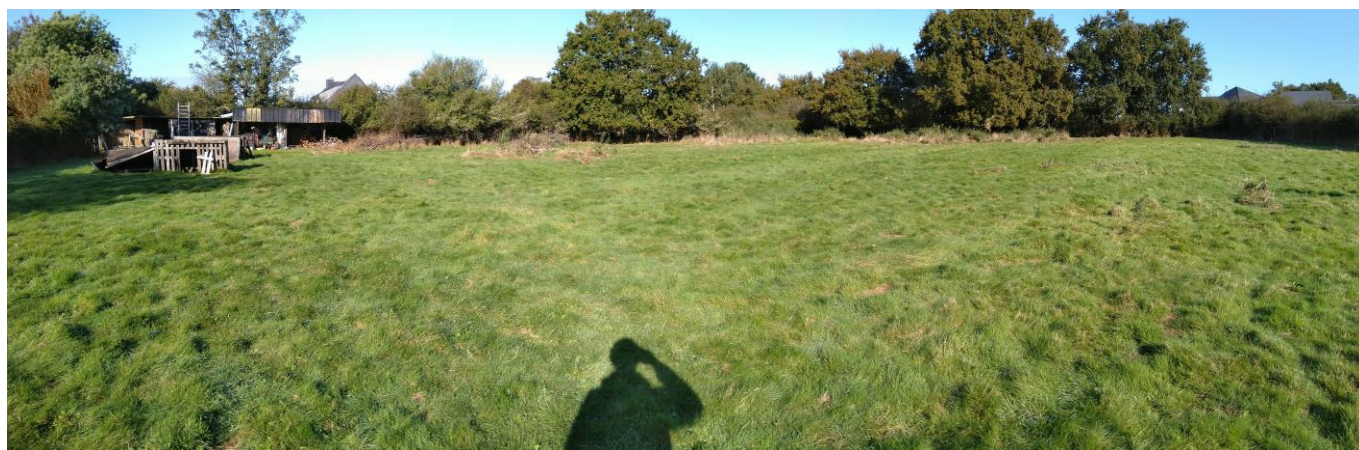
Des fossés accompagnent les voiries situées à proximité du site : impasse des Landiers, rue de Toulcaden. On note la présence de talus arborés (dont un partageant le site selon un axe Est-Ouest) et un enfrichement sur la partie Nord-Est.

*Partie Sud du site, vue depuis le Sud-Est (octobre 2024)*

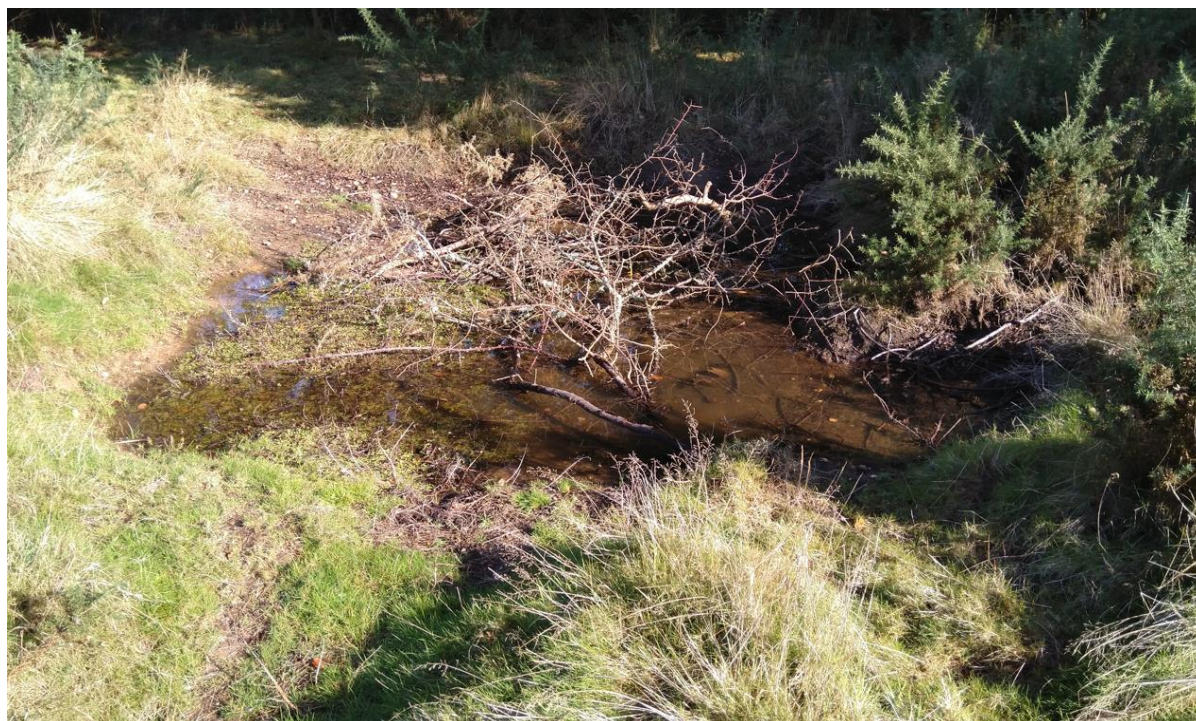
On note qu'une mare a été aménagée au Nord-Ouest de la partie Sud du site, pour permettre l'abreuvement d'animaux. Cette mare était en eau en Octobre 2024, et semble alimentée par la nappe.

*Mare en pointe nord-Ouest de la partie Sud du site, alimentée par la nappe (octobre 2024)*

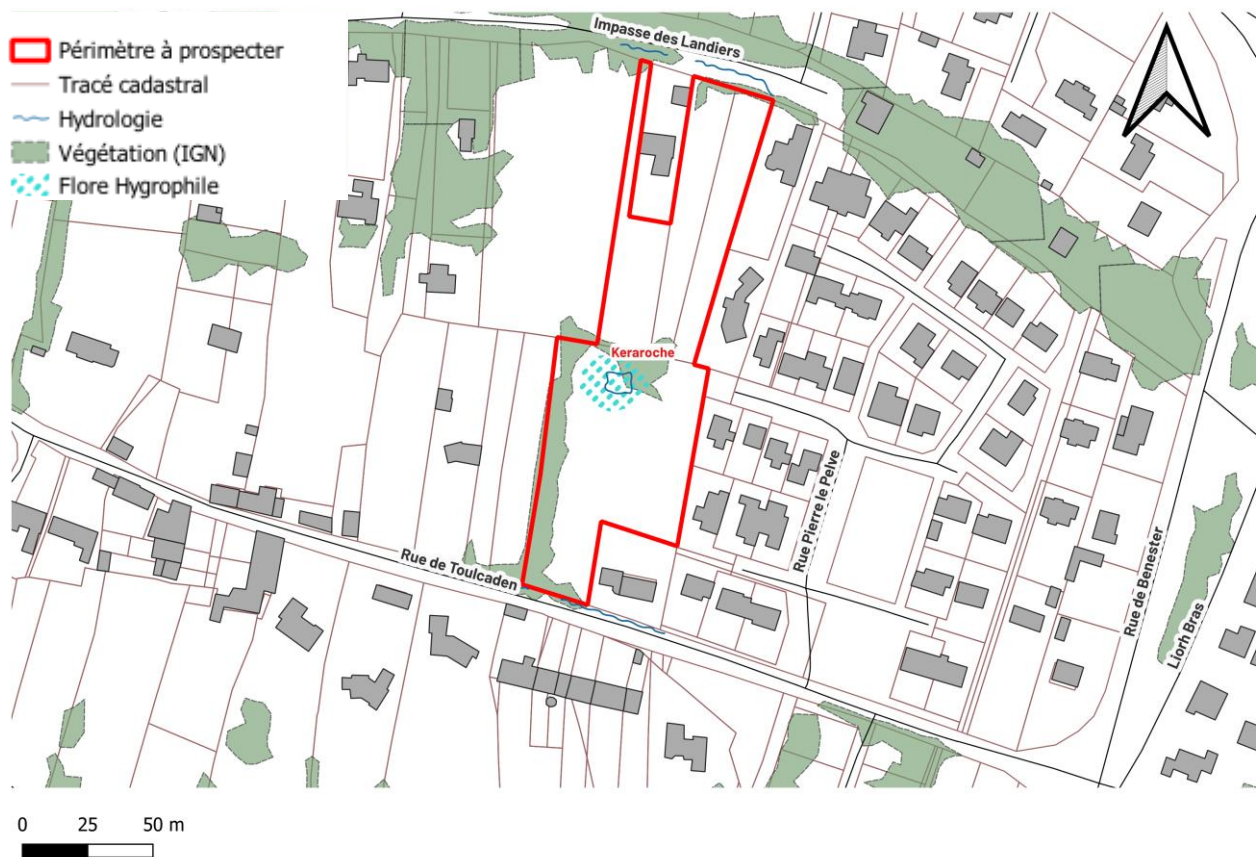
Seules deux espèces indicatrices sont identifiées sur site : [la renoncule rampante](#) et [le saule brillant](#). Ces espèces se concentrent sur d'une « poche » autour de la lisière Nord de la parcelle n°529, où l'on retrouve également une mare.

Répartition spatiale des espèces hygrophiles sur les secteurs Keraroche

Le seul critère floristique permet d'identifier une emprise de zone humide en pointe Nord-Ouest de la partie Sud du site. Le faucardage fréquent, le drainage et l'intervention en période hivernale ne permettent toutefois pas d'appréhender de manière fiable ce seul critère floristique sur le reste de la prairie. La friche en partie Nord du site ne présente pas d'essences hygrophiles. Il convient de compléter cette approche par des prospections pédologiques exhaustives.

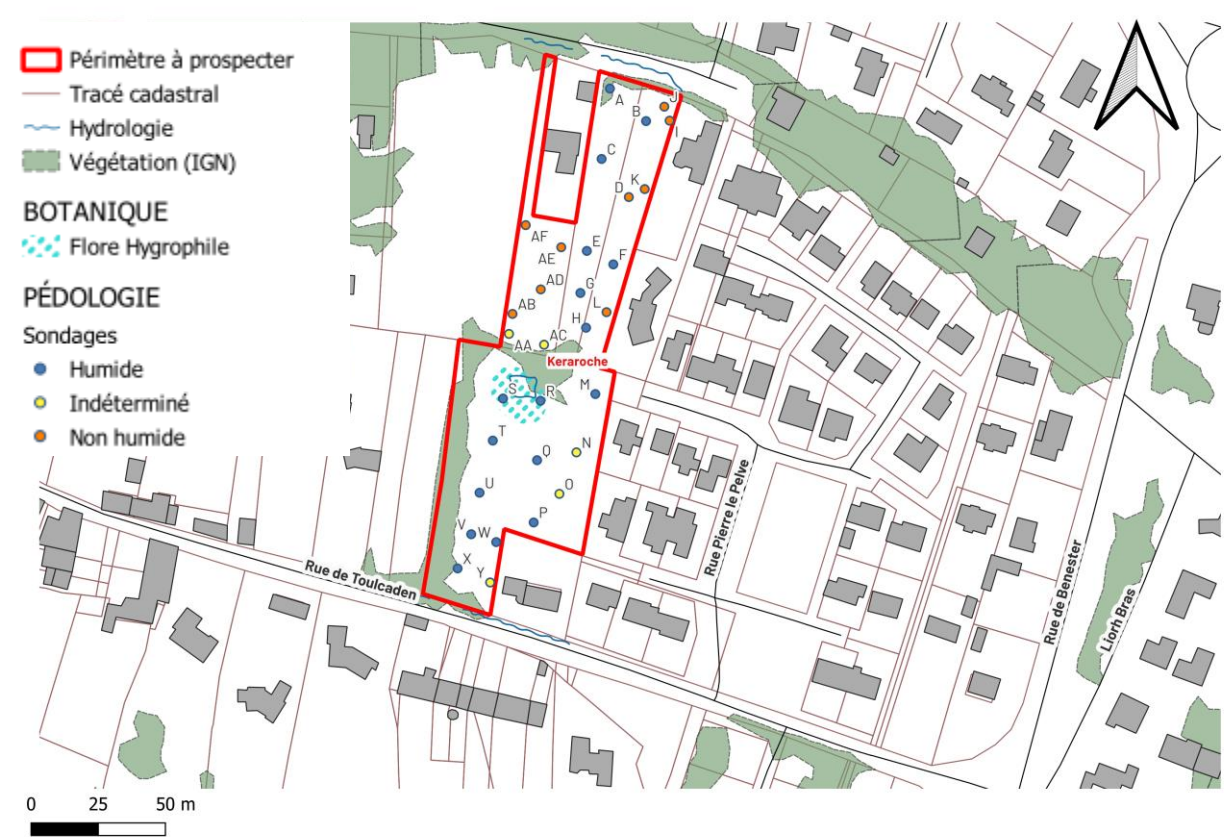
Sur le secteur Keraroche, 31 sondages à la tarière manuelle ont été réalisés en Octobre 2024 : 17 sondages présentent des caractéristiques pédologiques de zones humides, 5 ont un profil indéterminé et 9 se révèlent être non humides.

Les sondages révèlent un sol constitué de limons plus ou moins argileux, hormis sur les emprises de jardins. La cartographie suivante localise les sondages pédologiques et les résultats des prospections pédologiques au regard du critère d'hydromorphie.

Cartographie des sondages pédologique sur le secteur Keraroche

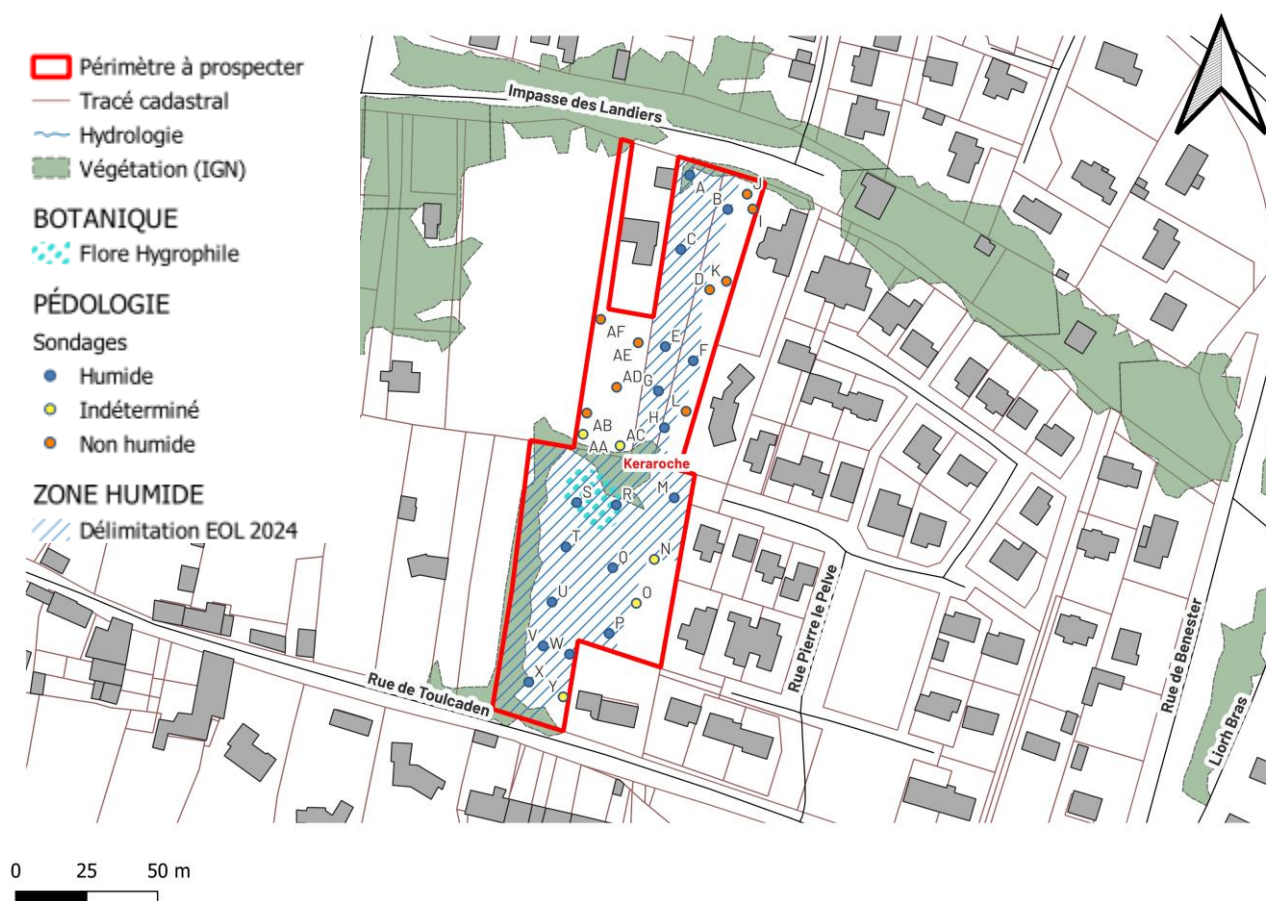
Les prospections menées en 2024 permettent d'attester du caractère humide de l'essentiel des emprises de friches et de prairies sur la base du seul critère pédologique. Les sols constitués de limons fins et la faible pente ne favorisent pas les écoulements. Une nappe semble présente sur la partie Sud du site, comme en atteste la présence d'une mare.

Délimitation de zone humide retenue sur le secteur Keraroche

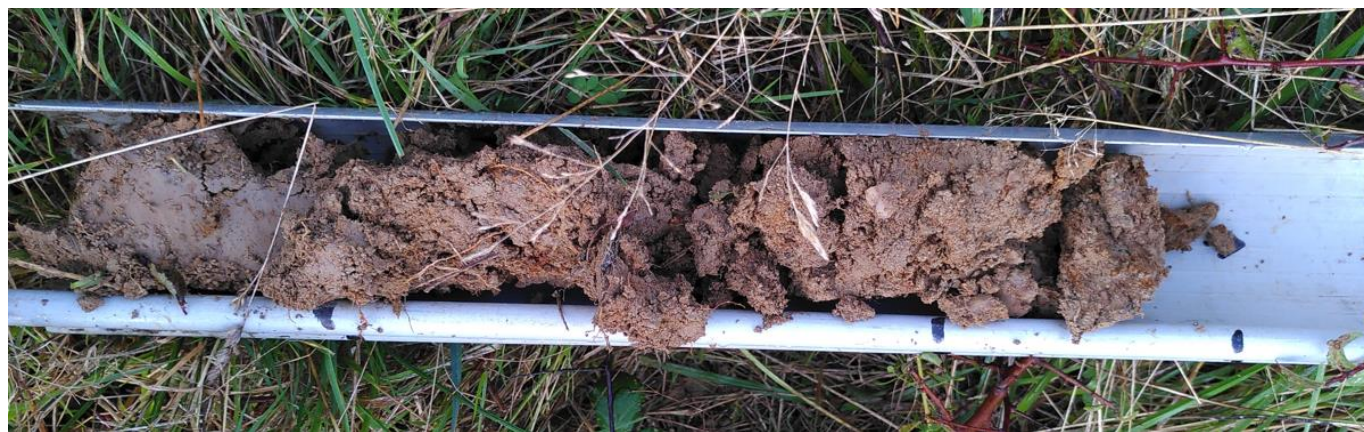
Sondage A :

| Secteur | Sondage | Nature sol | Traces d'oxydation (cm) | Profondeur Sondage total (cm) | Horizon Altération (cm) | Morphologie GEPPA | Statut |
|---|---|---|---|---|---|---|---|
| Keraroche | A | Limon | 15 | 45 | | V a/b | Humide |

← Surface -Fond - →

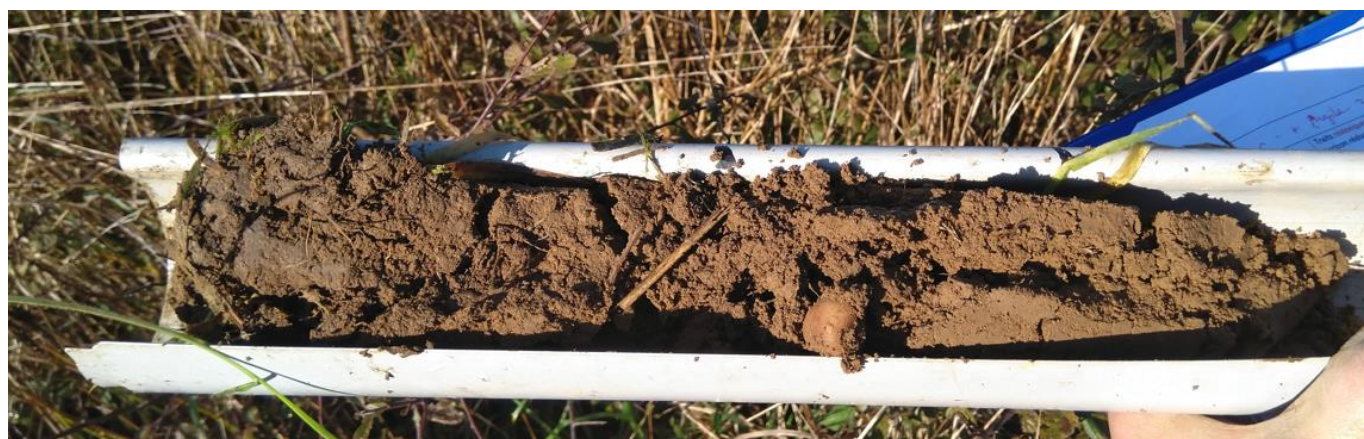
Sondage J :

| Secteur | Sondage | Nature sol | Traces d'oxydation (cm) | Profondeur Sondage total (cm) | Horizon Altération (cm) | Morphologie GEPPA | Statut |
|---|---|---|---|---|---|---|---|
| Keraroche | J | Limon | 45 | 50 | | III | Non humide |

← Surface -Fond - →

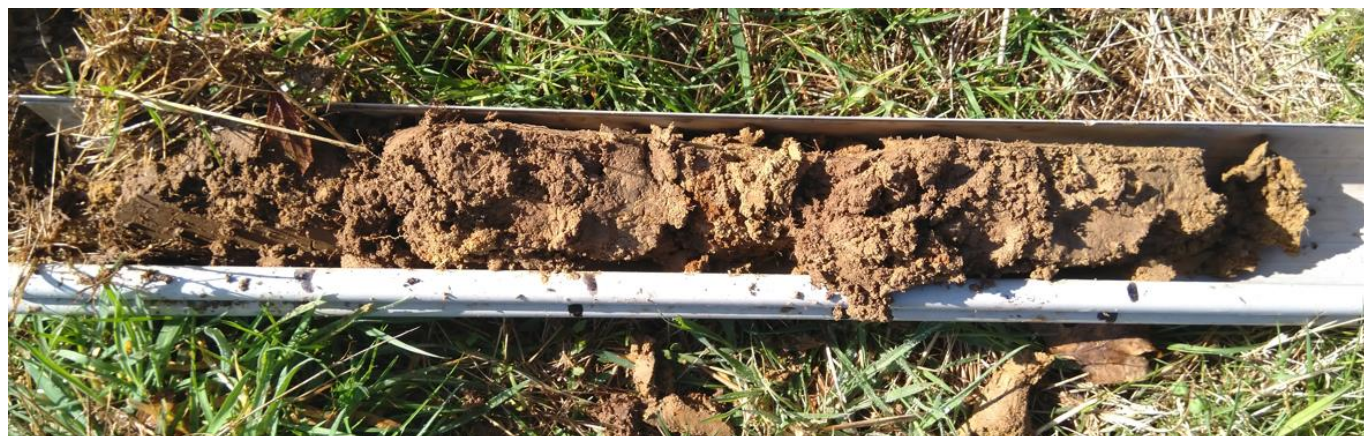
Sondage U :

| Secteur | Sondage | Nature sol | Traces d'oxydation (cm) | Profondeur Sondage total (cm) | Horizon Altération (cm) | Morphologie GEPPA | Statut |
|---|---|---|---|---|---|---|---|
| Keraroche | U | Limon | 20 | 40 | | V a/b | Humide |
