DELIMITATION DE ZONE HUMIDE

Parcelles section AR n°50, 52, 390

à LE TOUR-DU-PARC (56)

Octobre 2024 - 24V0646

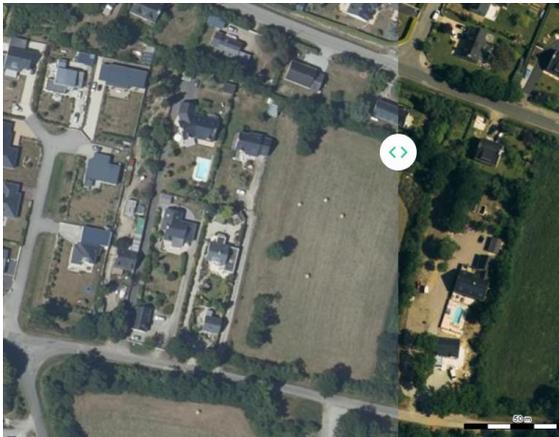
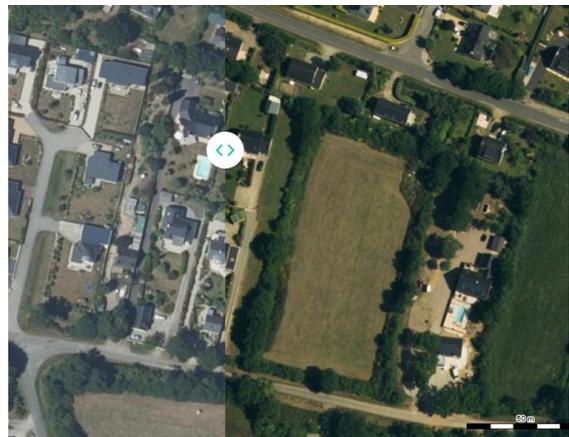
Comparatifs des orthophotos actuelle (à gauche) et antérieure à 2015 (à droite) sur le site Landiers 1 (source : IGN, Remonter le Temps)

On note également la présence d'un fossé de direction globale Nord-Sud aux abords de la limite entre les parcelles cadastrées AR n°50 et 52 ainsi qu'une haie bocagère intermittente aux abords de la limite Ouest de la parcelle AR n°50. Cette haie bocagère semblait continue au début des années 2010, aux vues de photographies aériennes du secteur disponibles sur le site de l'IGN.

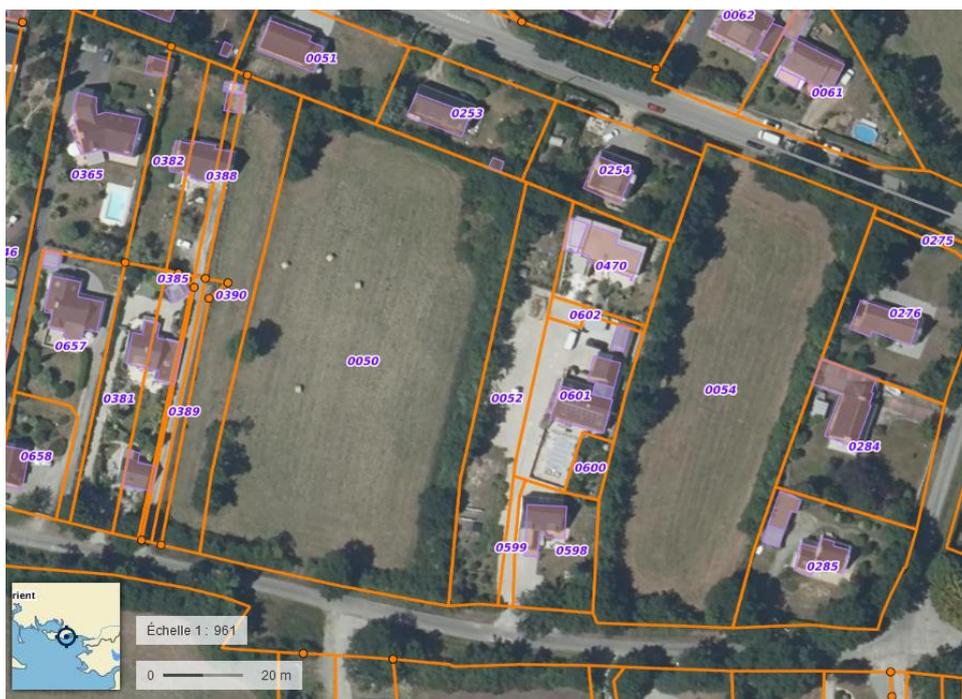
Plan de situation et occupation du sol en aout 2024 (source : Géoportail, IGN)

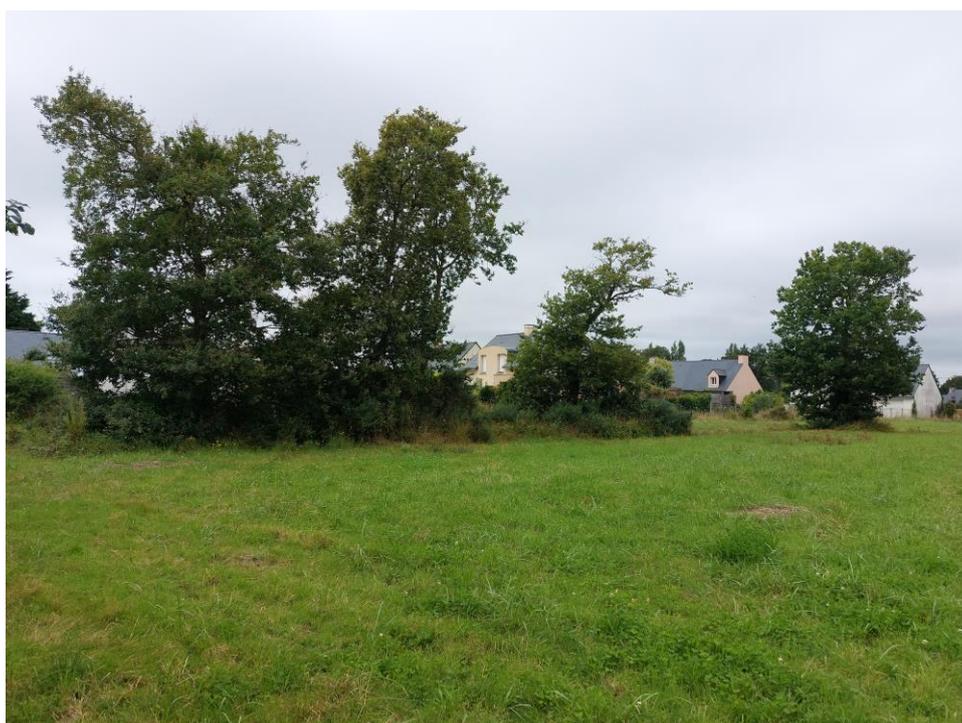
Haie bocagère intermittente (Ouest du site Landiers 1, octobre 2024)

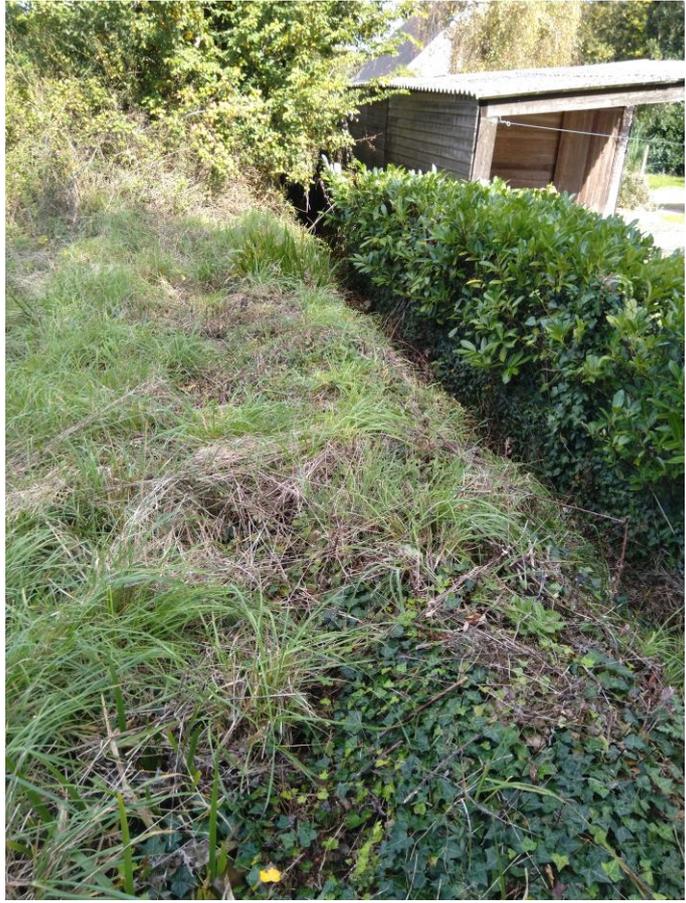
Fossé de drainage (Est du site Landiers 1, octobre 2024)

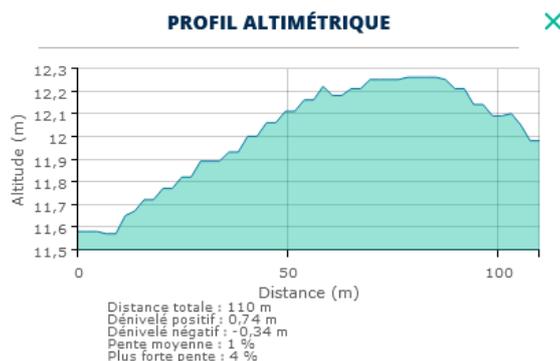
Profil altimétrique Nord-Sud du secteur Landiers 1

Le site Landiers 1 présente une pente légère (environ 1%) du Sud au Nord. Les eaux de ruissellement tendent à s'infiltrer ou rejoignent les fossés au Nord. Au moment des relevé pédologique d'Octobre, les fossés n'étaient pas en eau.

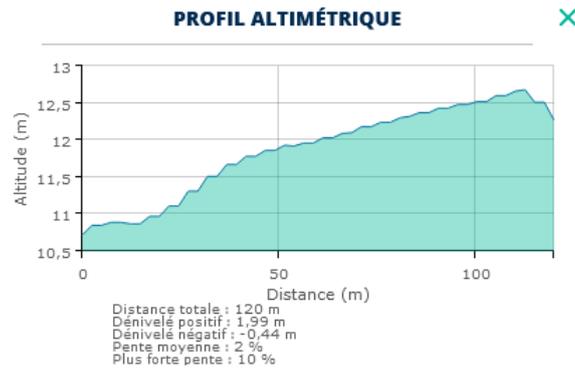
Profil altimétrique Nord-Sud du secteur Landiers 2

Le site Landiers 2 présente une pente un peu plus marquée (environ 2%) du Sud au Nord. Les eaux de ruissellement tendent à s'infiltrer ou rejoignent les fossés au Nord. Au moment des relevés pédologiques d'Octobre, les fossés n'étaient pas en eau.

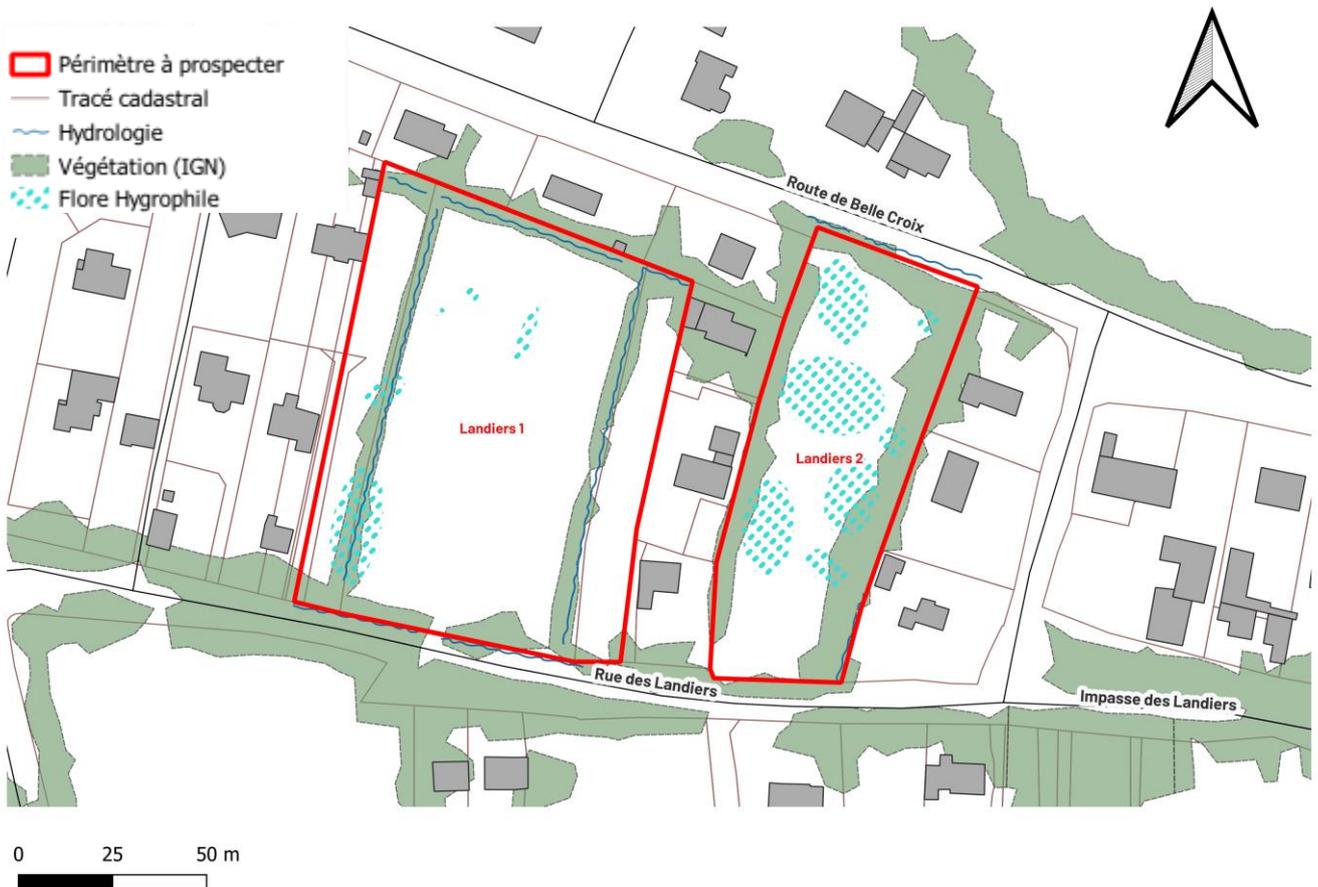
Répartition spatiale des espèces hygrophiles sur les secteurs Landiers 1&2

Le tableau suivant dresse la liste des essences observées sur site en Juillet-Août et/ou Octobre 2024. On note la présence de plusieurs espèces caractéristiques de zone humide (**en bleu**) tant dans la strate herbacée qu'arbustive. Ces espèces se concentrent sur des « poches » autour d'un ensemble de grands chênes pour le site de Landiers 1, sur une emprise de prairie conséquente située sur la partie Nord du site Landiers 2.

Le seul critère floristique permet d'identifier des zones humides en partie Ouest du site Landiers 1 ainsi que sur une large partie Nord du site Landiers 2. Il convient d'affiner cette approche par des prospections pédologiques exhaustives.

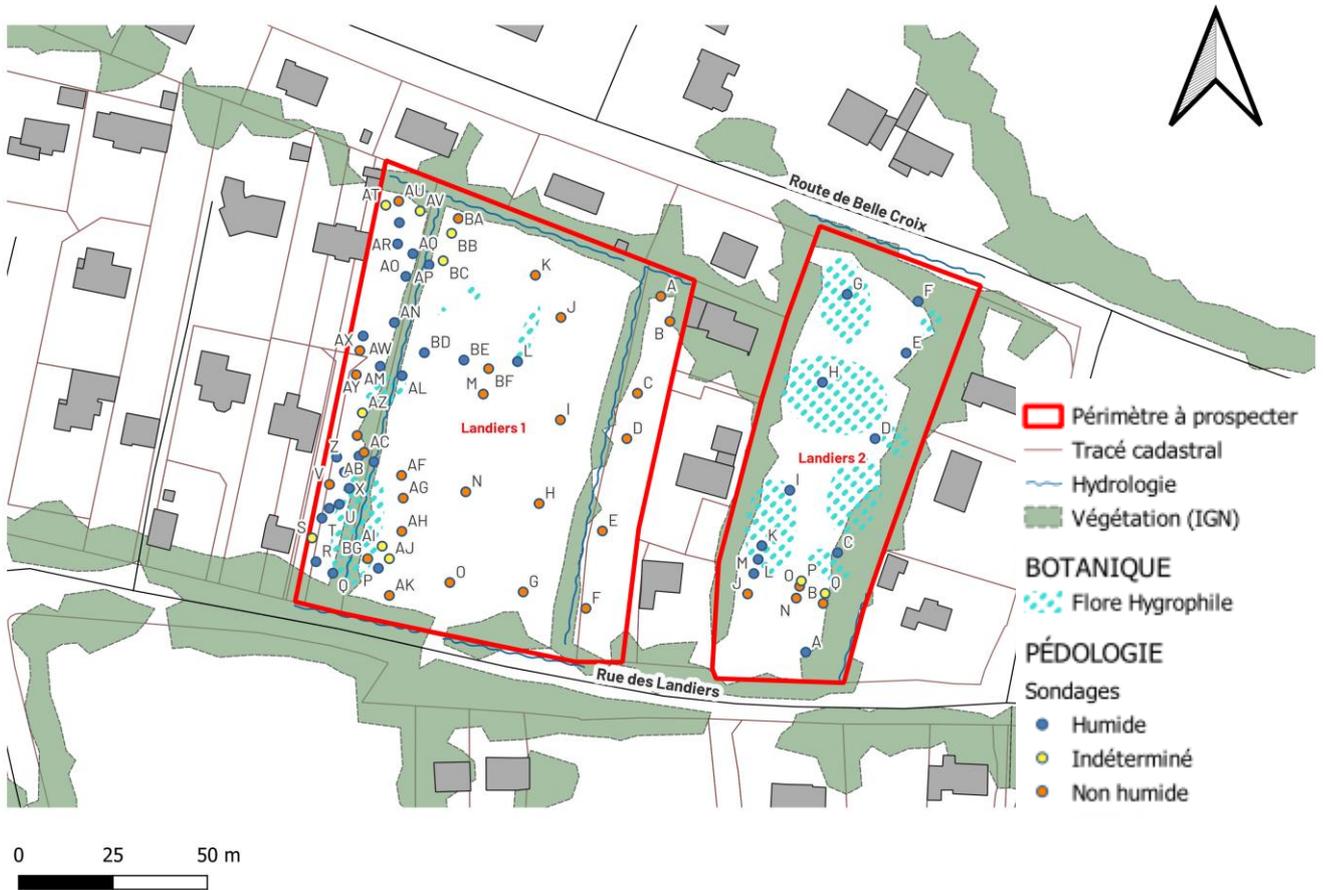
Synthèse des critères botaniques et pédologiques sur les secteurs Landiers 1&2

Les sondages révèlent un sol constitué de limons. La cartographie suivante localise les sondages pédologiques et les résultats des prospections pédologiques au regard du critère d'hydromorphie.

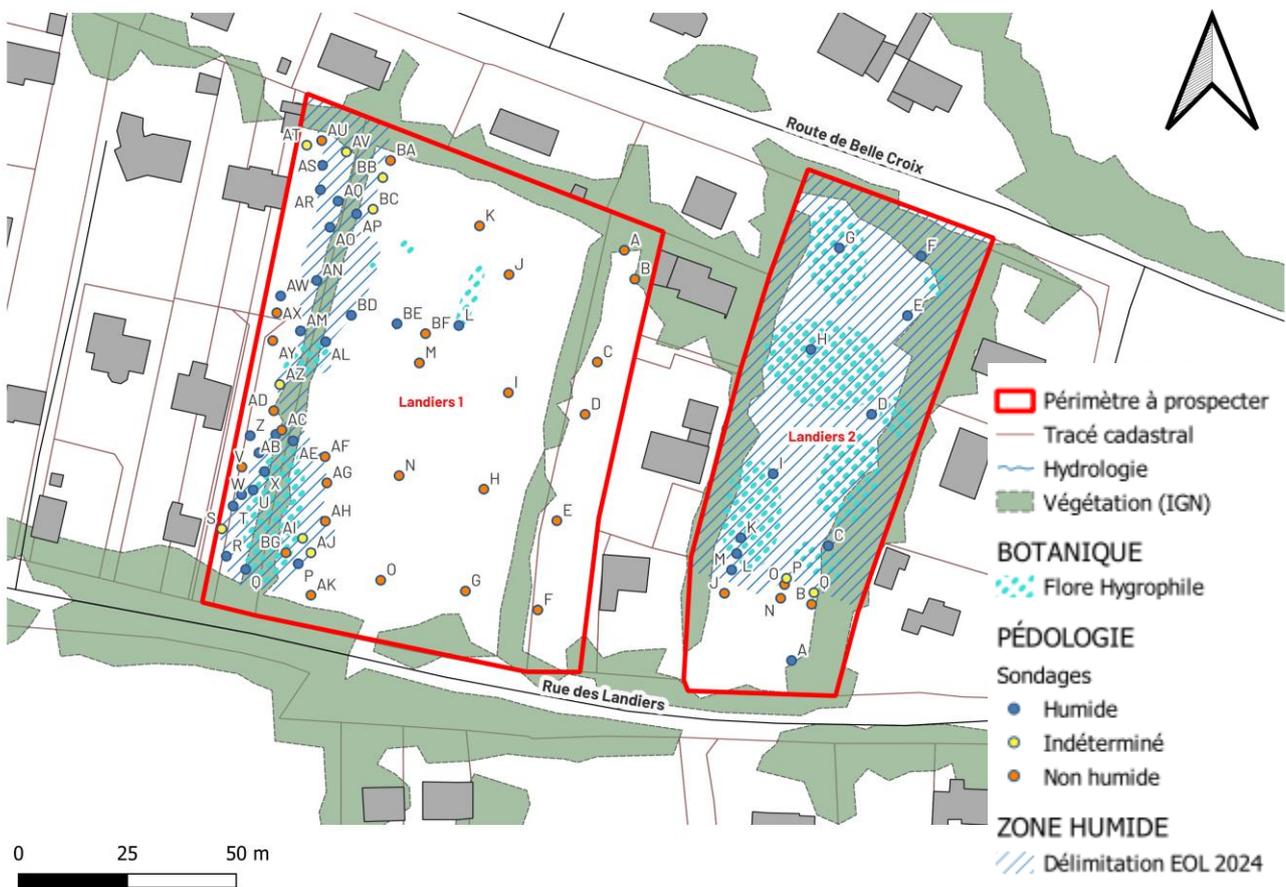
Délimitations de zones humides retenues sur le secteur des Landiers 1 et 2

Une zone humide est identifiée sur la partie Ouest du site de Landiers 1, au droit d'un ancien linéaire de haie formant un thalweg, par les critères botaniques et pédologiques combinés.

De même, une prairie humide couvre les 3/4 de la partie Nord du site de Landiers 2, attesté par la présence d'essences hygrophiles sur des emprises étendues et confirmé par les sondages pédologiques.

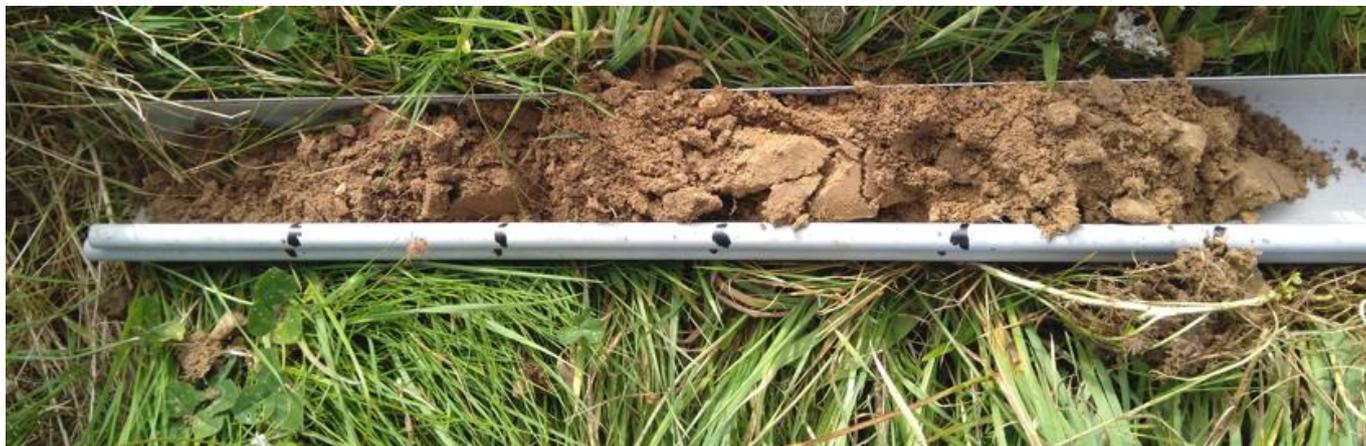
Sondage D :

← Surface -Fond - →

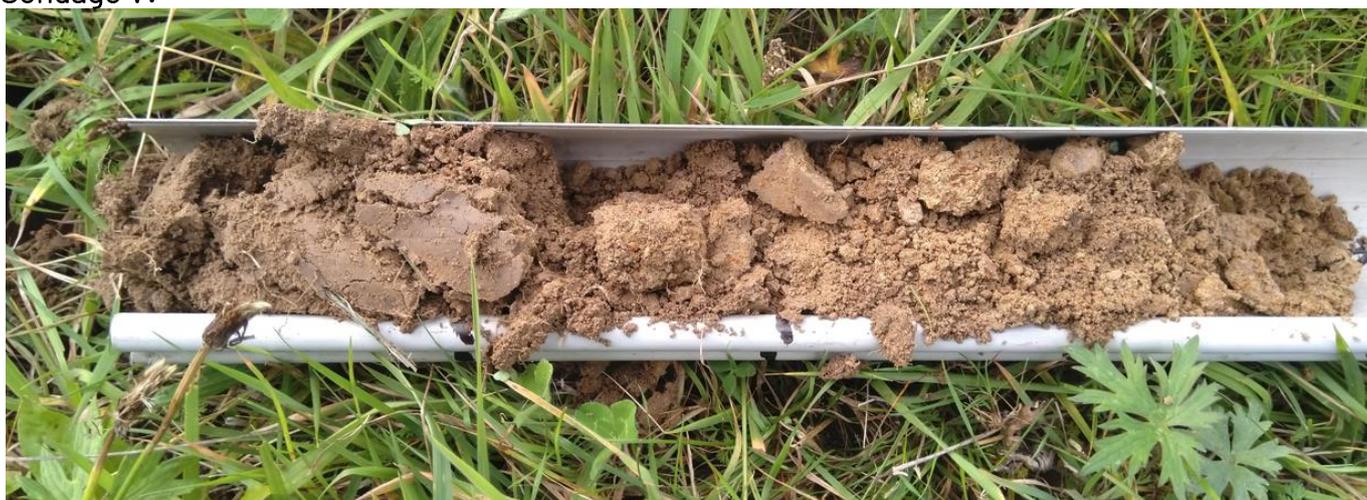
Sondage V :

← Surface -Fond - →

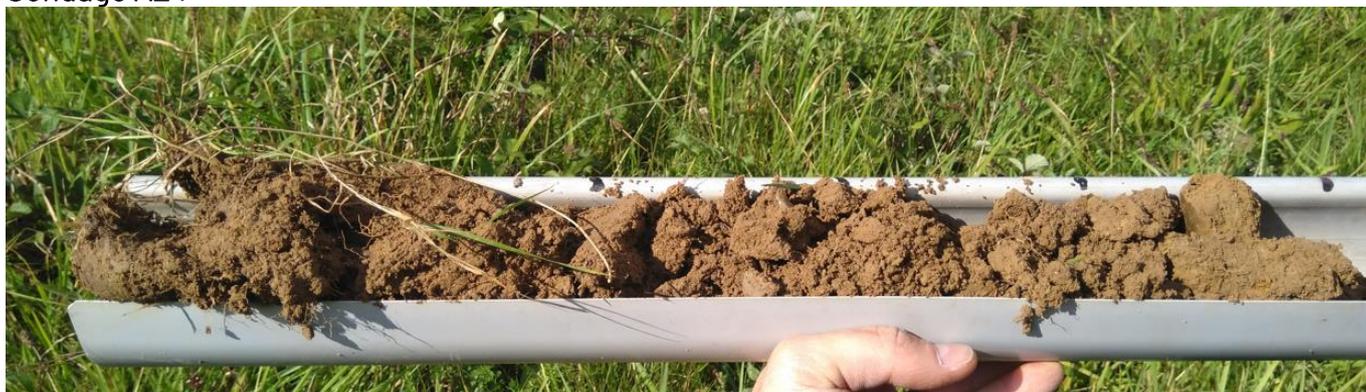
Sondage AZ :

← Surface -Fond - →
