Risque de submersion marine - Carte de l'aléa centennal + 20 centimètres

Commune du Tour-du-Parc

Conception : DHI
Date : Septembre 2011

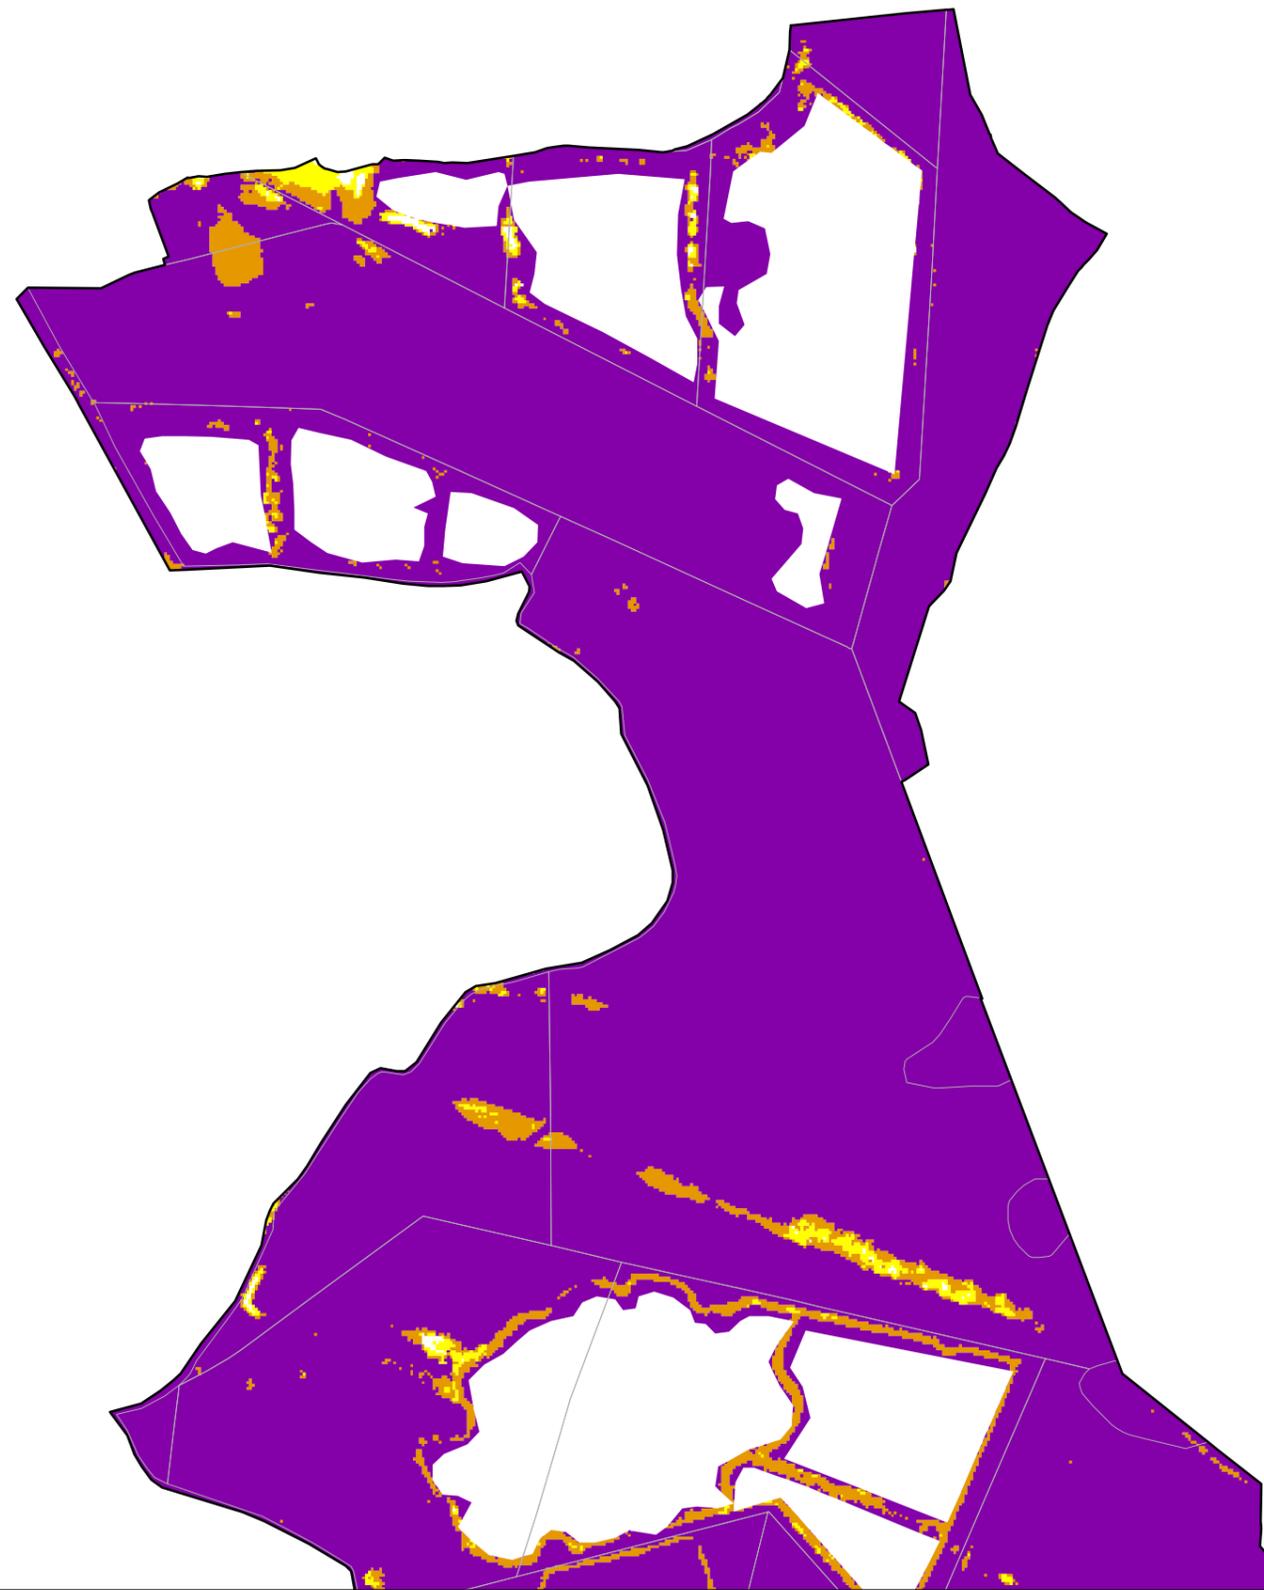
Risque de submersion marine - Carte de l'aléa centennal + 60 centimètres

Aléa centennal + 60 cm

Niveau centennal considéré : 3.80 m NGF IGN69 (cf. document "Niveaux extrêmes pour la commune du Tour-du-Parc")

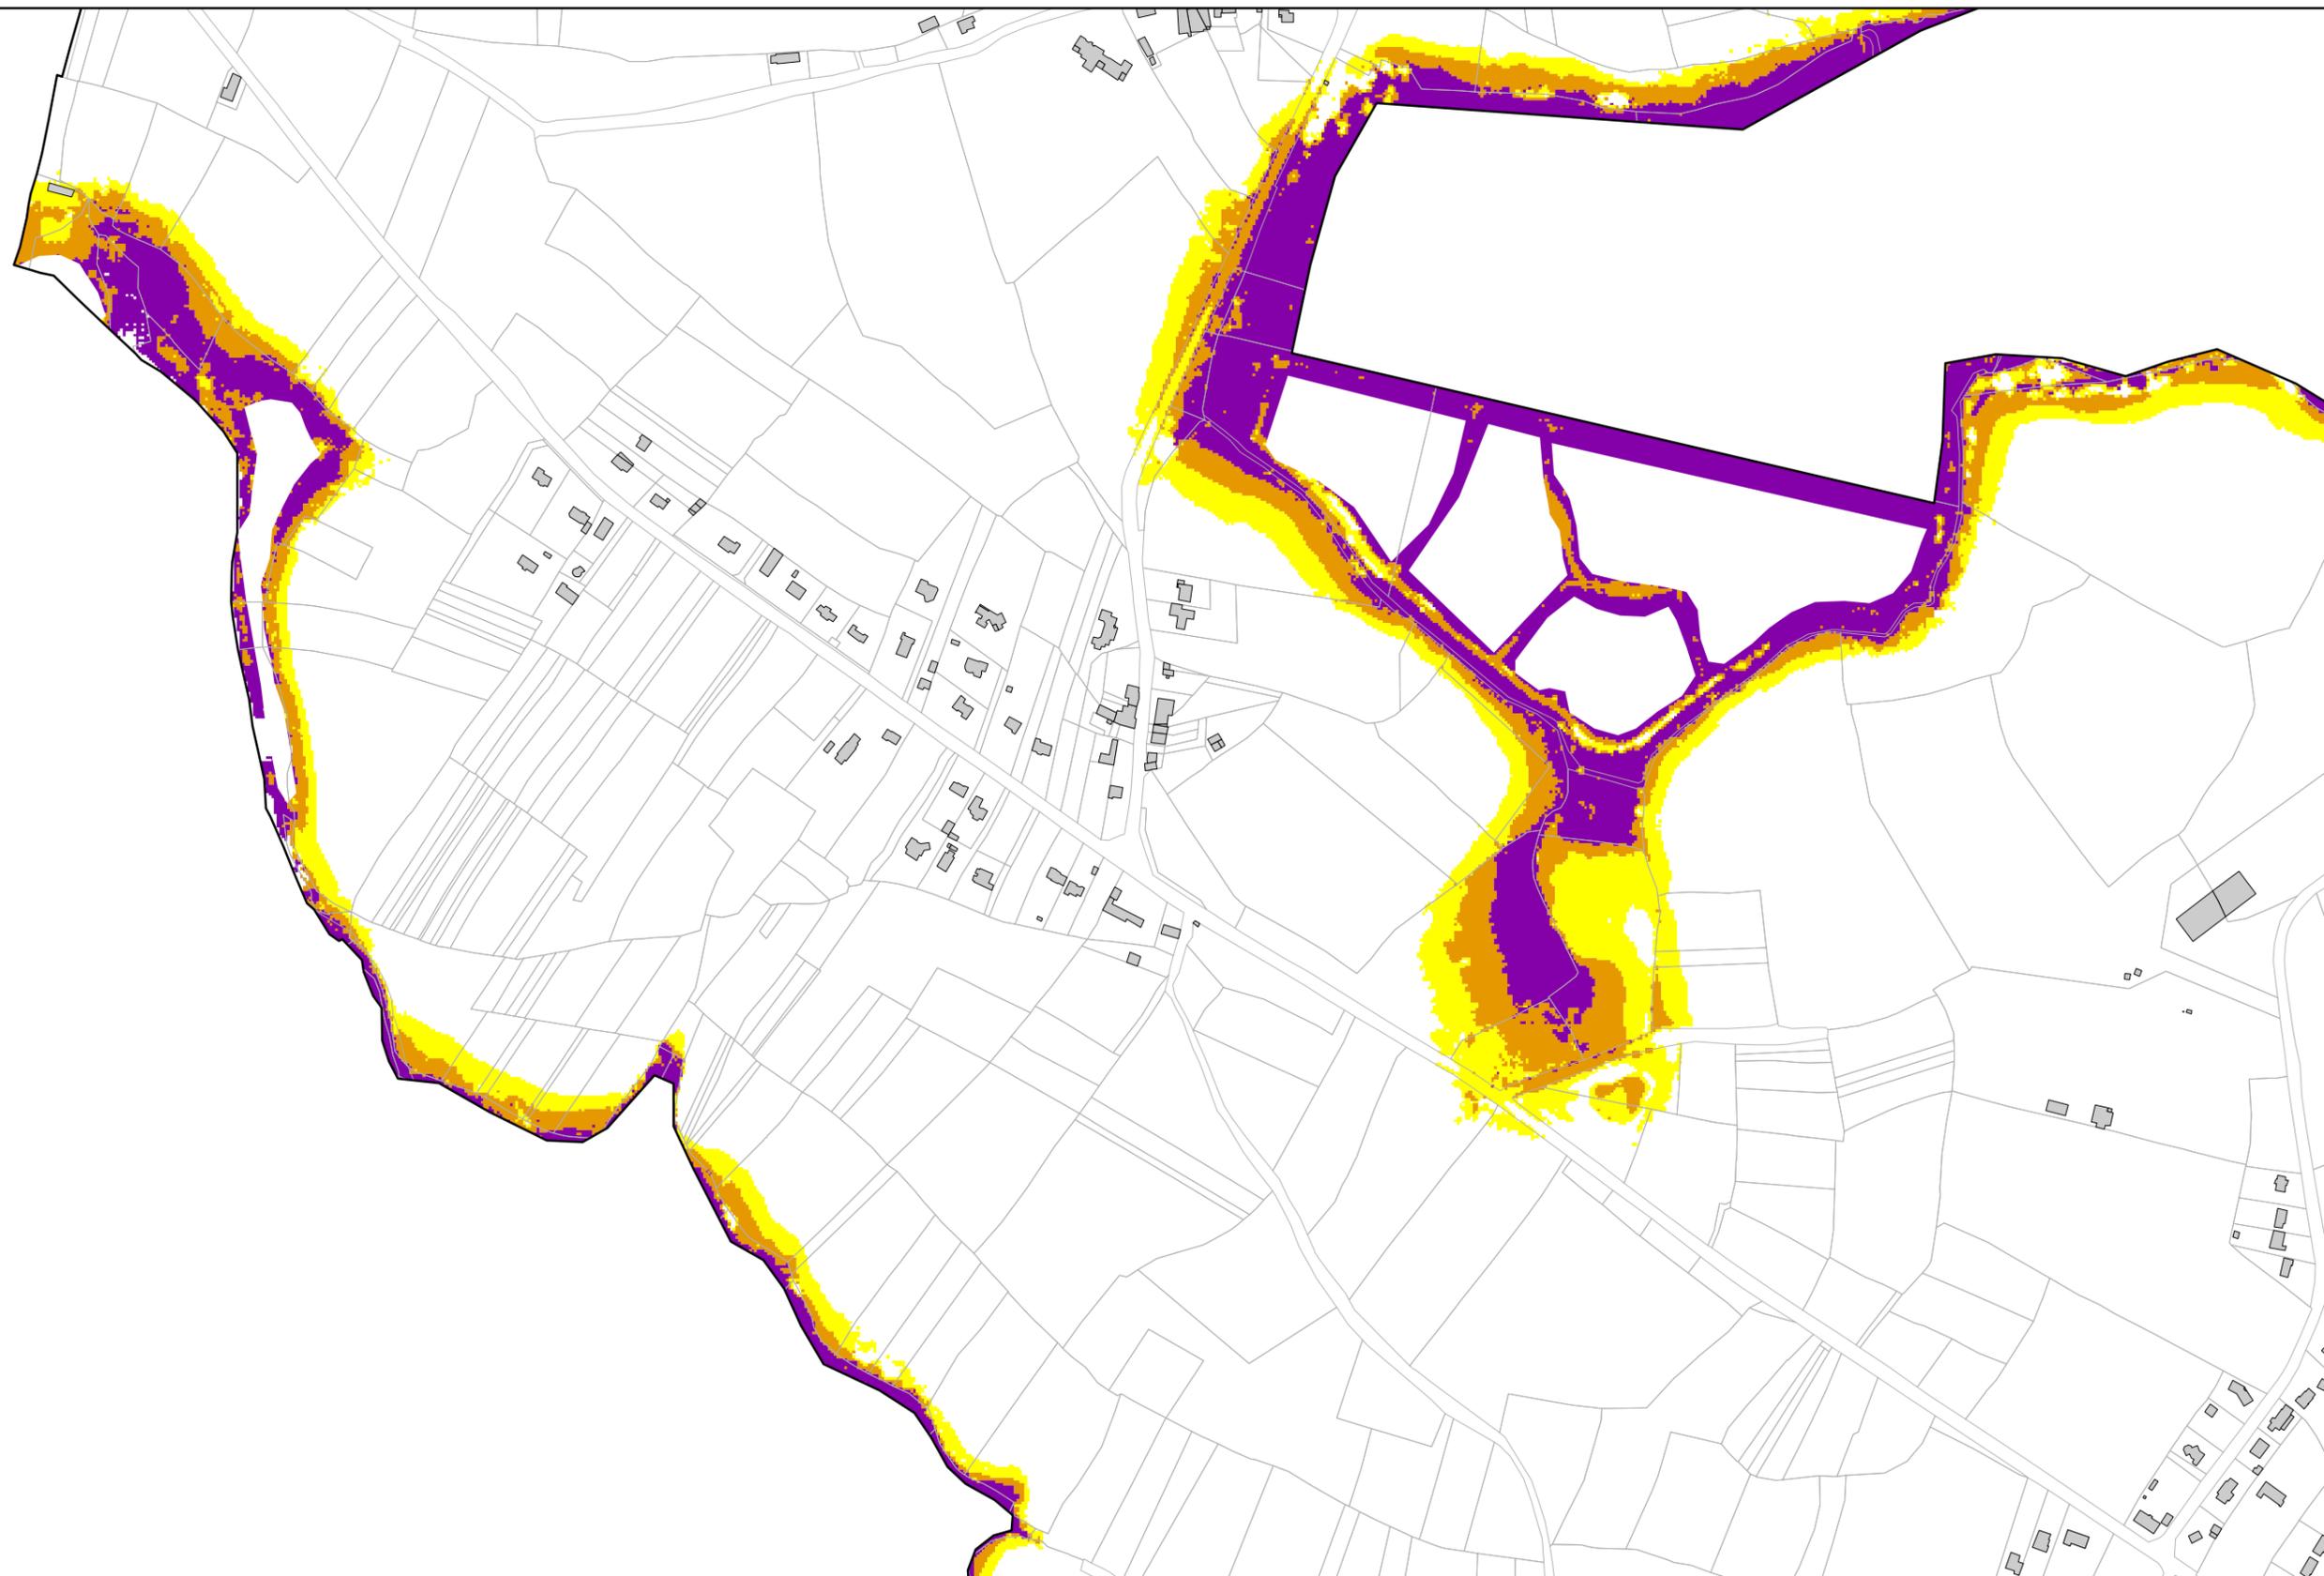
Risque de submersion marine - Carte de l'aléa centennal + 60 centimètres

Aléa centennal + 60 cm

Niveau centennal considéré : 3.80 m NGF IGN69 (cf. document "Niveaux extrêmes pour la commune du Tour-du-Parc")

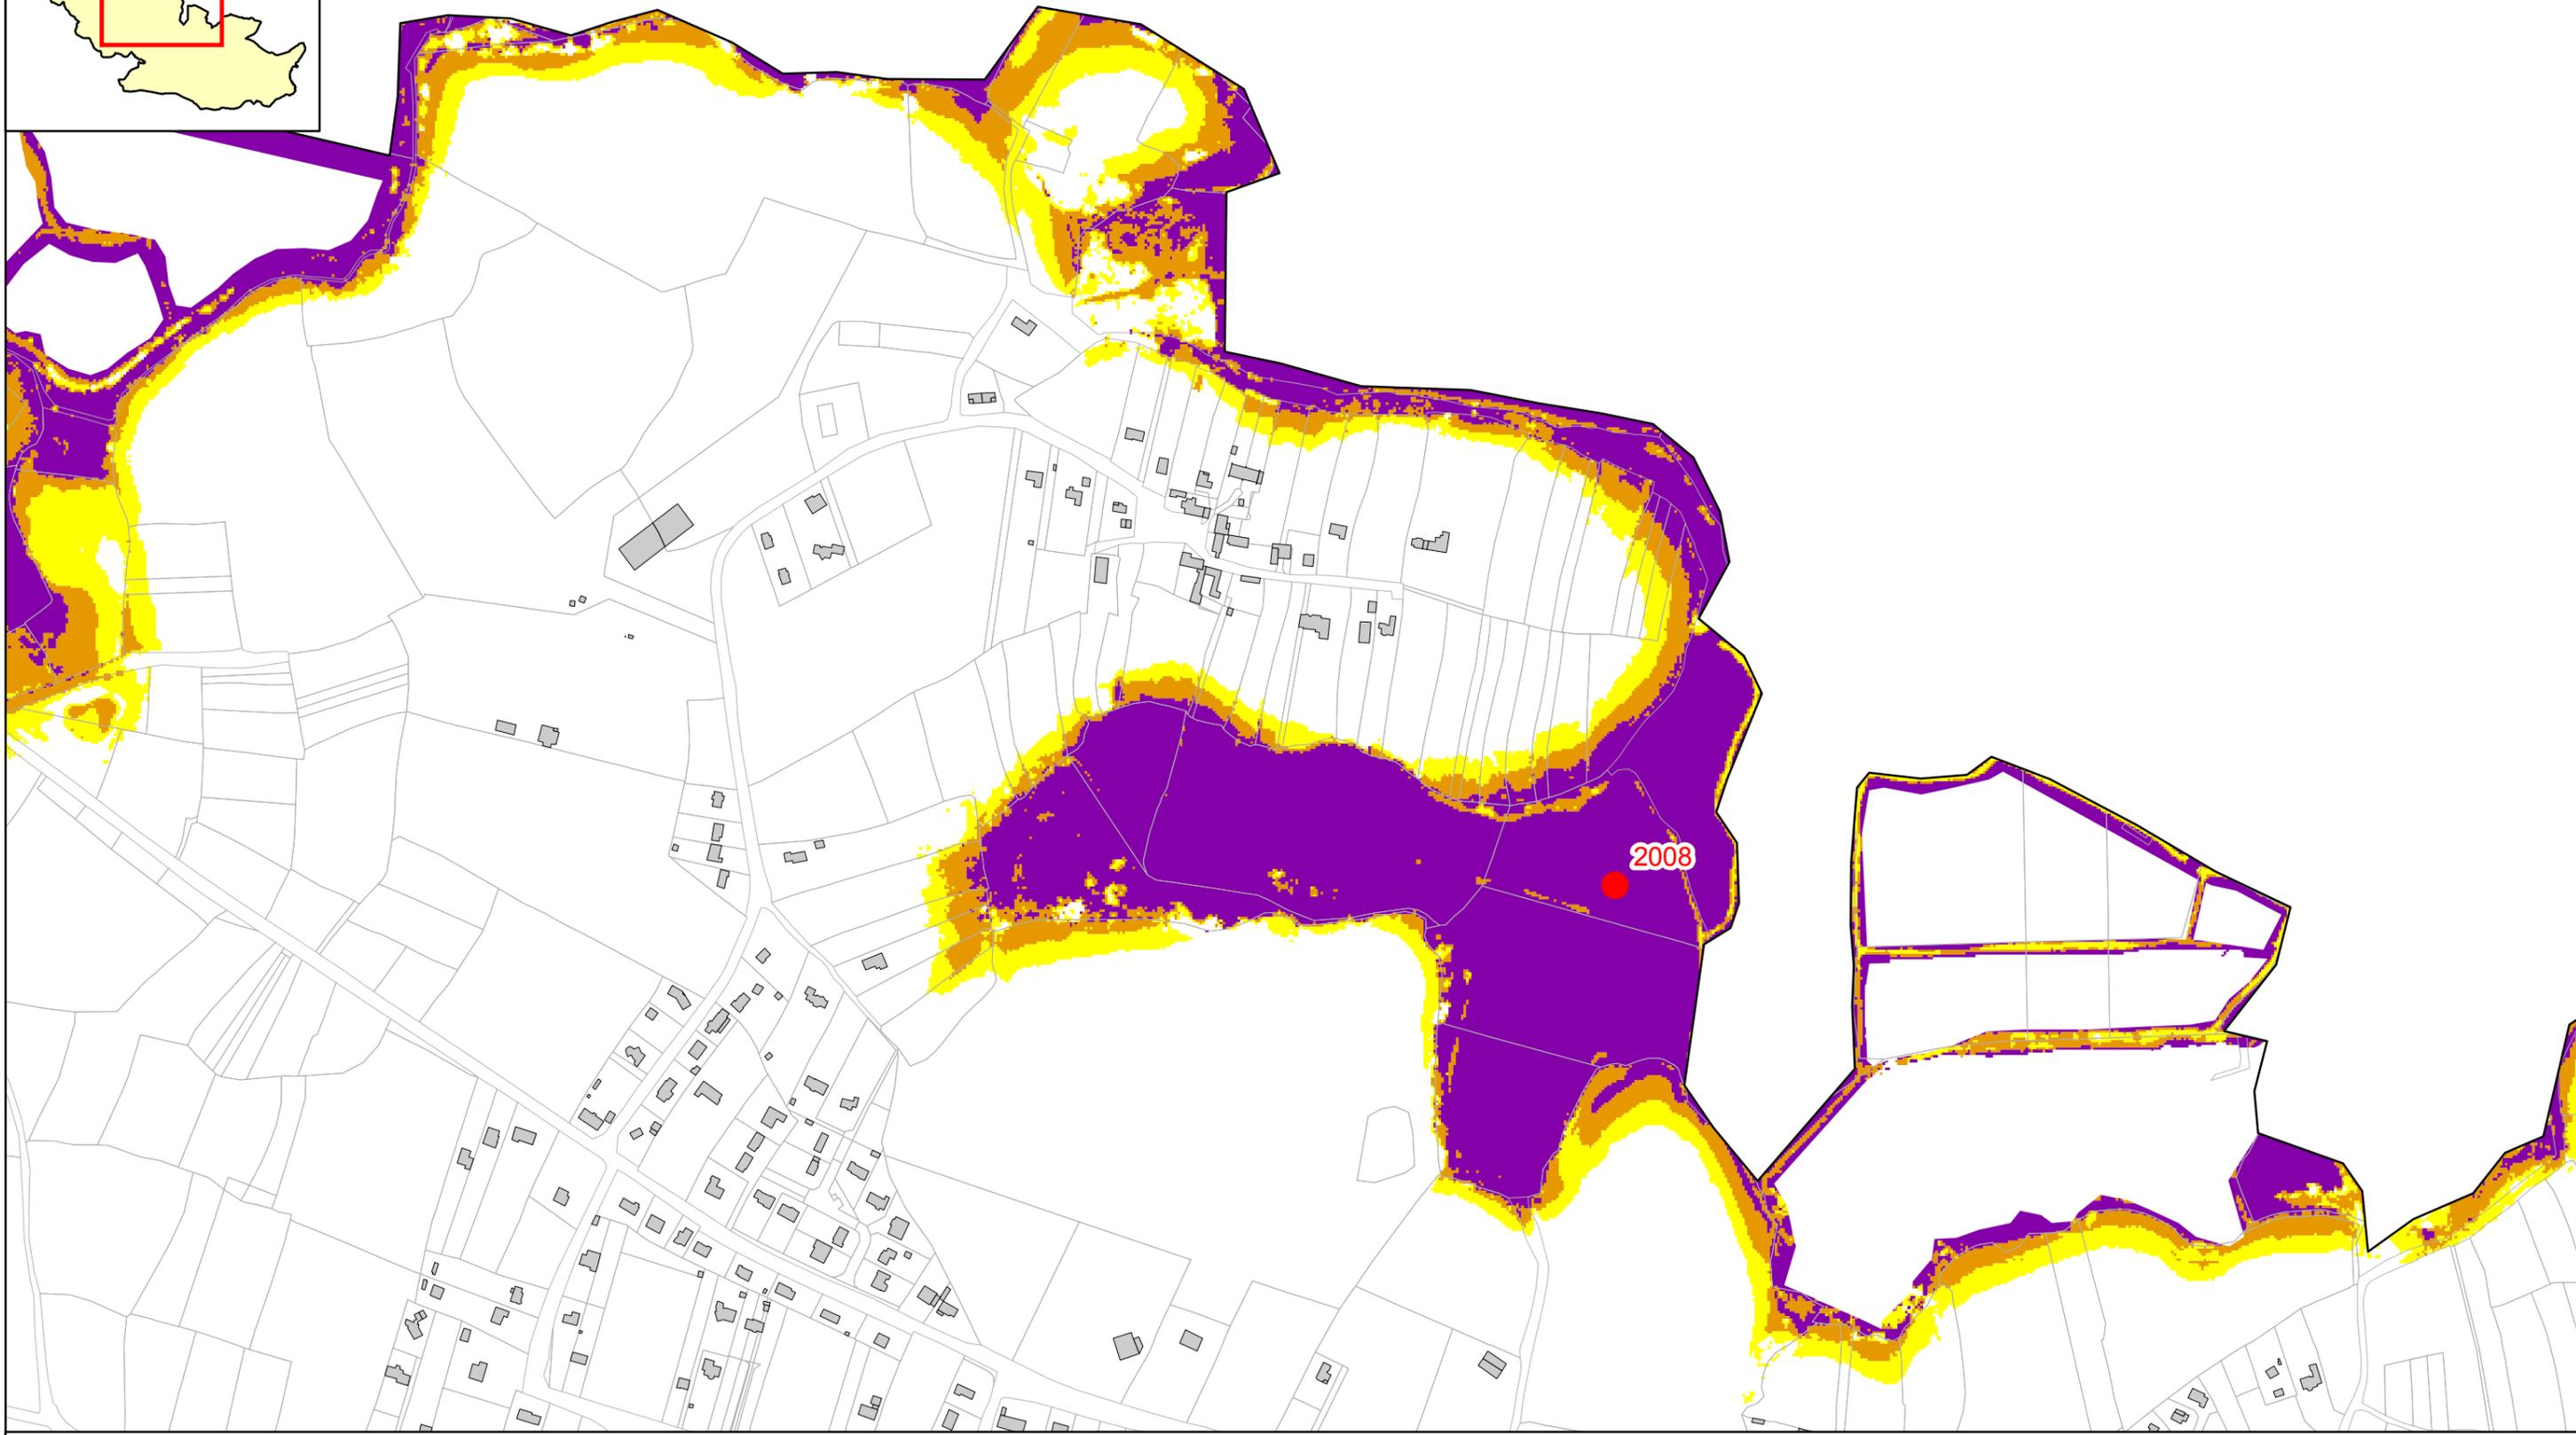
Risque de submersion marine - Carte de l'aléa centennal + 60 centimètres

Aléa centennal + 60 cm

Niveau centennal considéré : 3.80 m NGF IGN69 (cf. document "Niveaux extrêmes pour la commune du Tour-du-Parc")

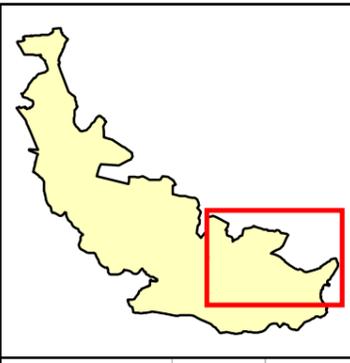
Risque de submersion marine - Carte de l'aléa centennal + 60 centimètres

<p>Aléa centennal + 60 cm</p> <ul style="list-style-type: none"> Faible Moyen Fort 	<p>Ouvrage de protection (mise à jour du recensement en cours)</p> <ul style="list-style-type: none"> Cordon dunaire Digue Zone de dissipation d'énergie (bande forfaitaire 100m) 	<ul style="list-style-type: none"> Parcelle Bâtiment 	<p>Événement ayant entraîné une submersion marine avec son année d'occurrence (cf. document "Localisation des tempêtes")</p> <ul style="list-style-type: none"> <p>Niveau centennal considéré : 3.80 m NGF IGN69 (cf. document "Niveaux extrêmes pour la commune du Tour-du-Parc")</p>		<p>Liberté • Égalité • Fraternité RÉPUBLIQUE FRANÇAISE Direction Départementale des Territoires et de la Mer Morbihan</p>	<p>Sources : Niveaux marins : SHOM/CETMEF 2008 Topographie : MNT 2*2m MESURIS 2010 Cadastré : DDTM56</p> <p>0 25 50 100 Mètres</p> <p>Conception : DHI Date : Septembre 2011</p>
--	---	--	---	--	---	--

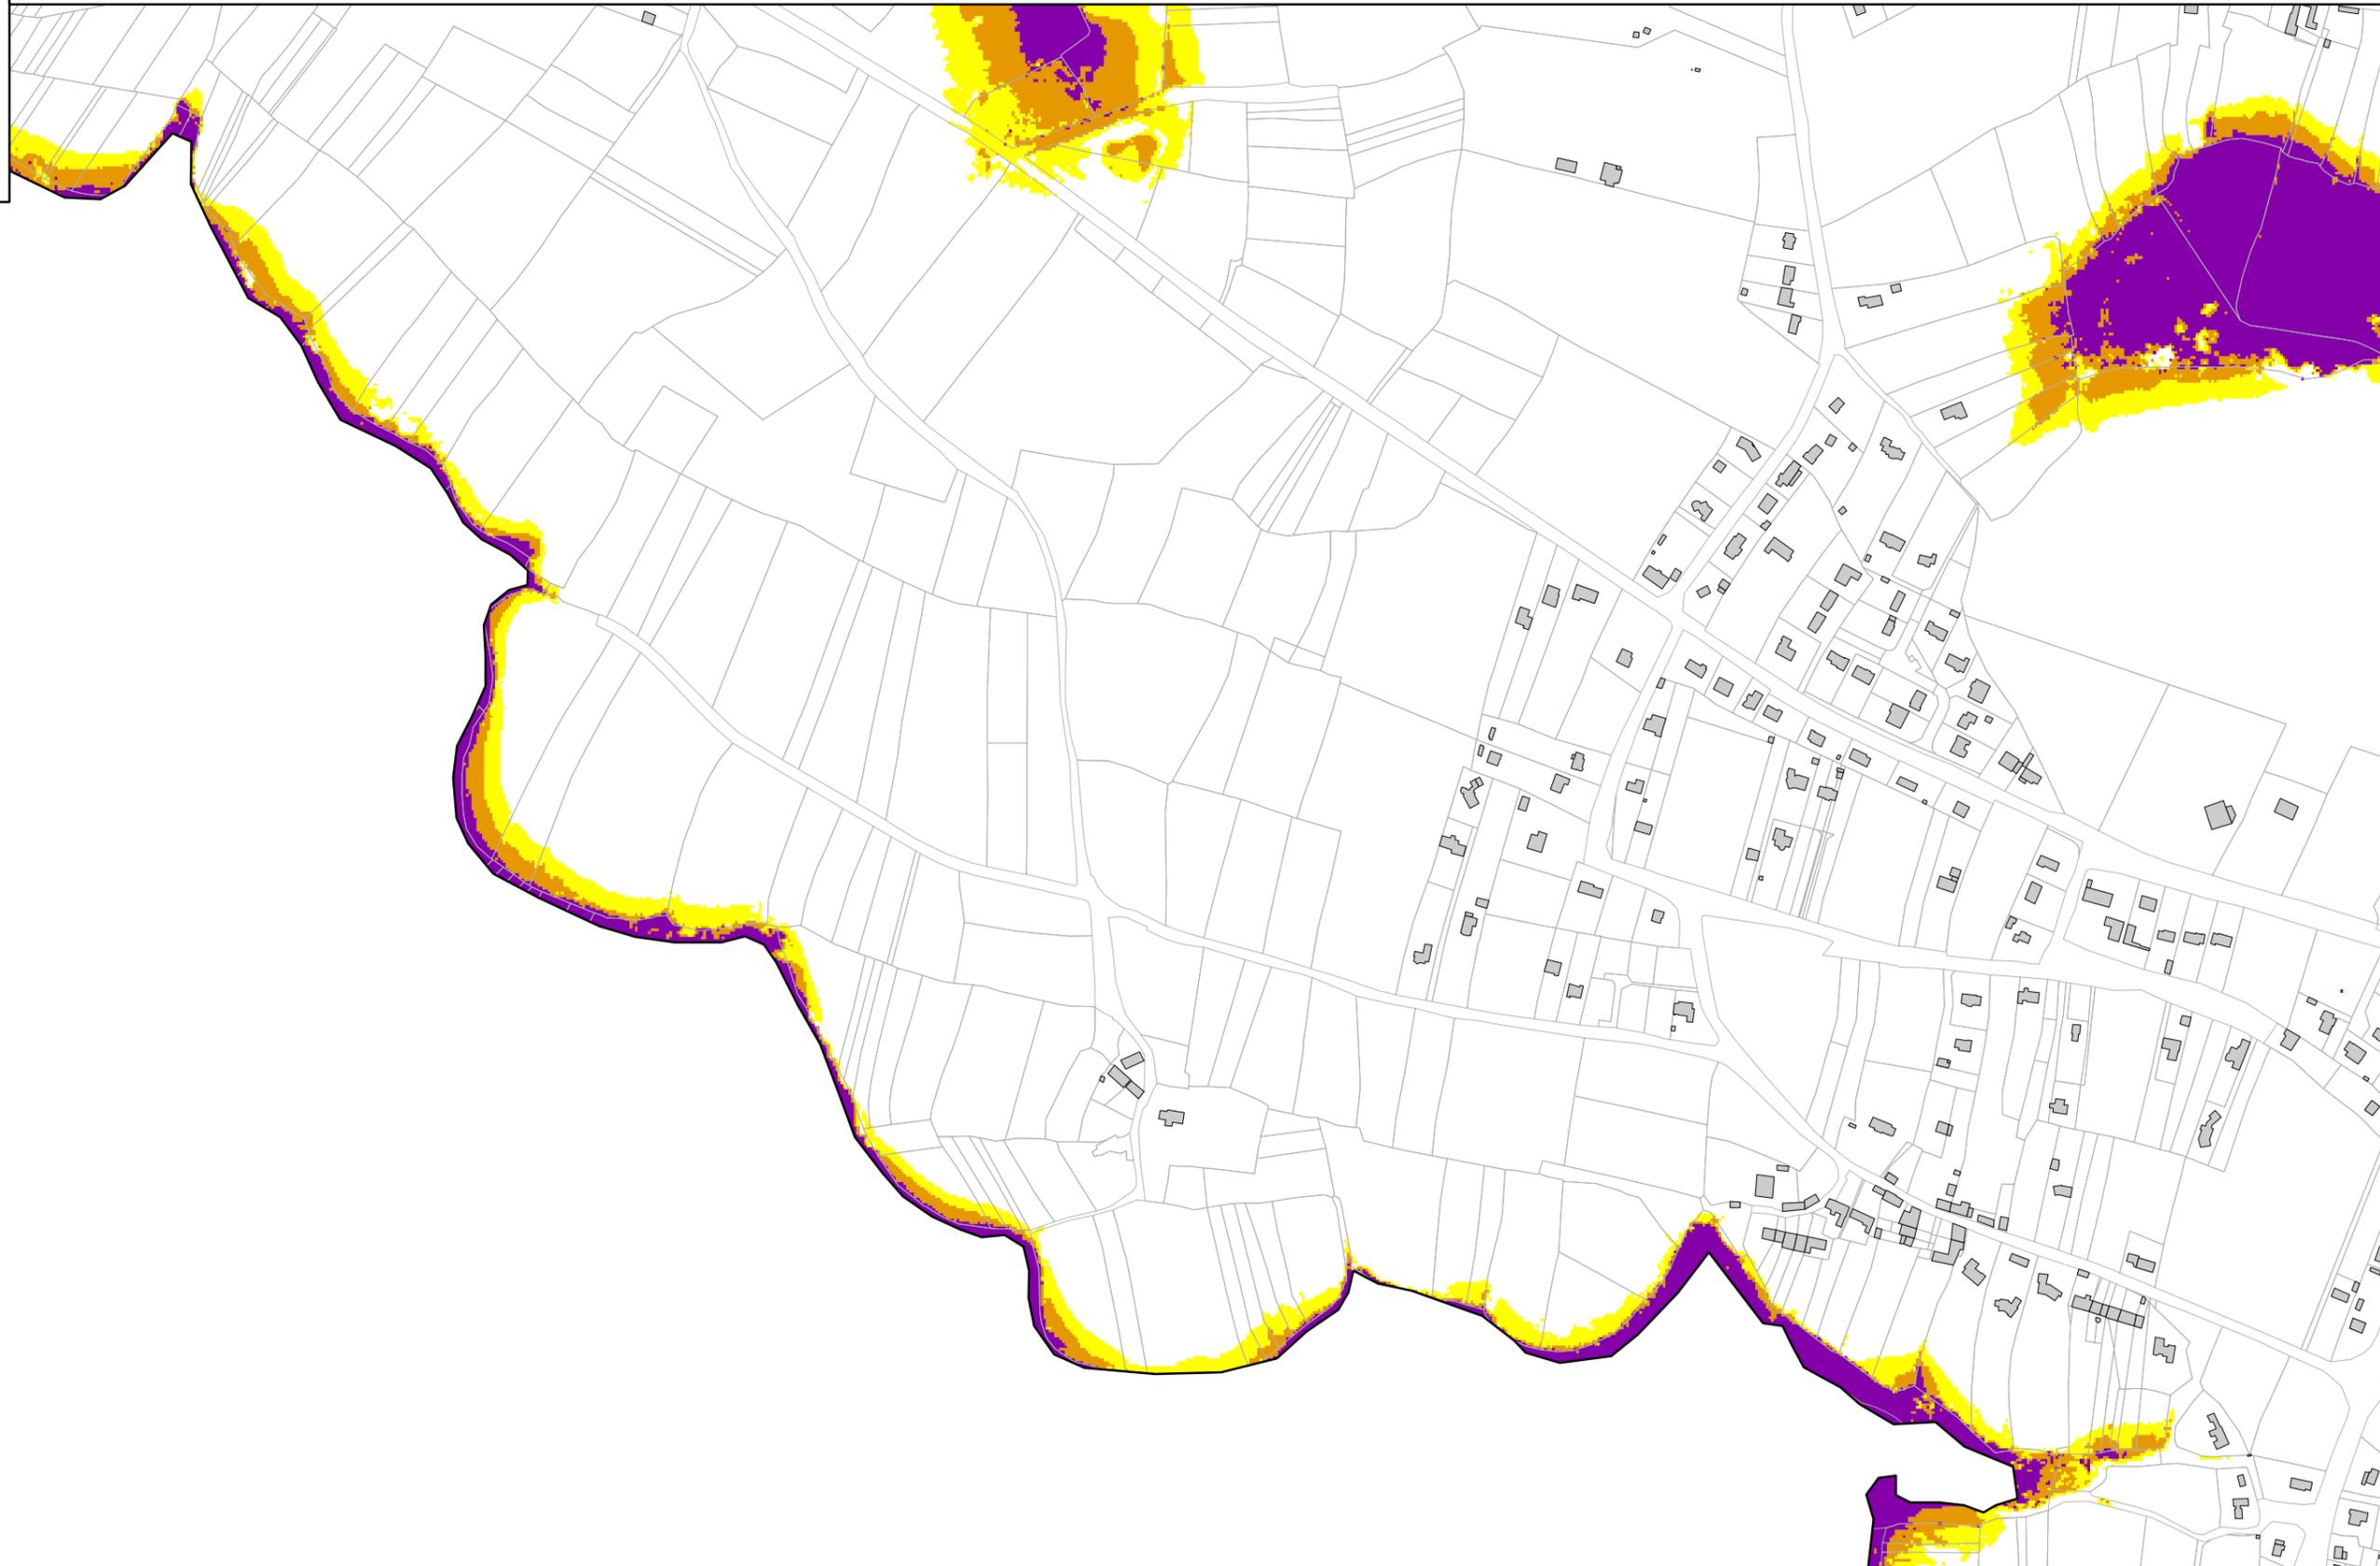
Risque de submersion marine - Carte de l'aléa centennal + 60 centimètres

Aléa centennal + 60 cm

Niveau centennal considéré : 3.80 m NGF IGN69 (cf. document "Niveaux extrêmes pour la commune du Tour-du-Parc")
